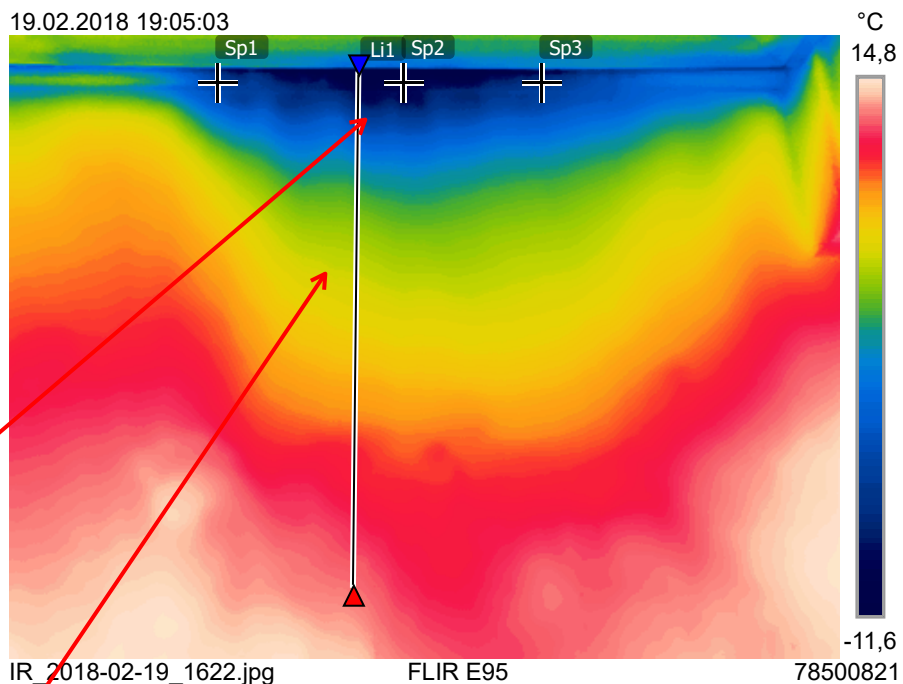
Sp1		-3,0 °C
Sp2		-10,9 °C
Sp3		-5,5 °C
Li1	Max	13,1 °C
	Min	-13,3 °C
	Average	6,6 °C

Emisyjność	0.6
Temp. odbita	21 °C

Występowanie mostka termicznego, zastosowanie złego materiału na którym zamontowana jest stolarka okienna.

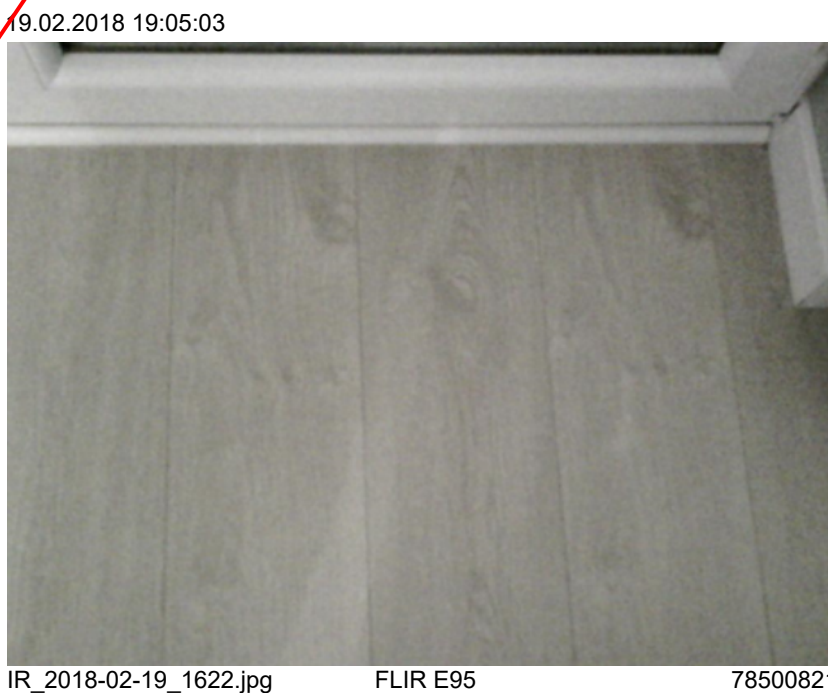
Wychłodzenie posadzki
