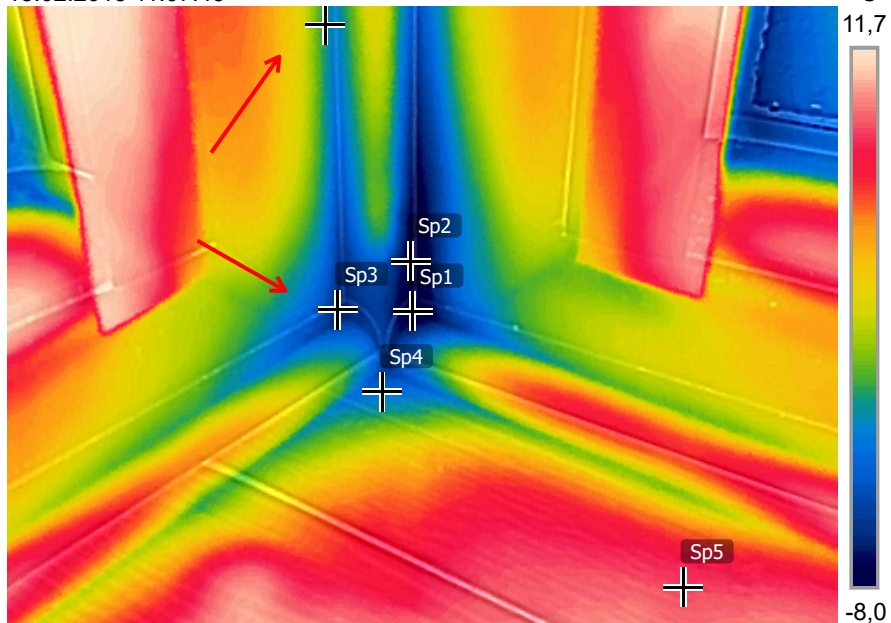
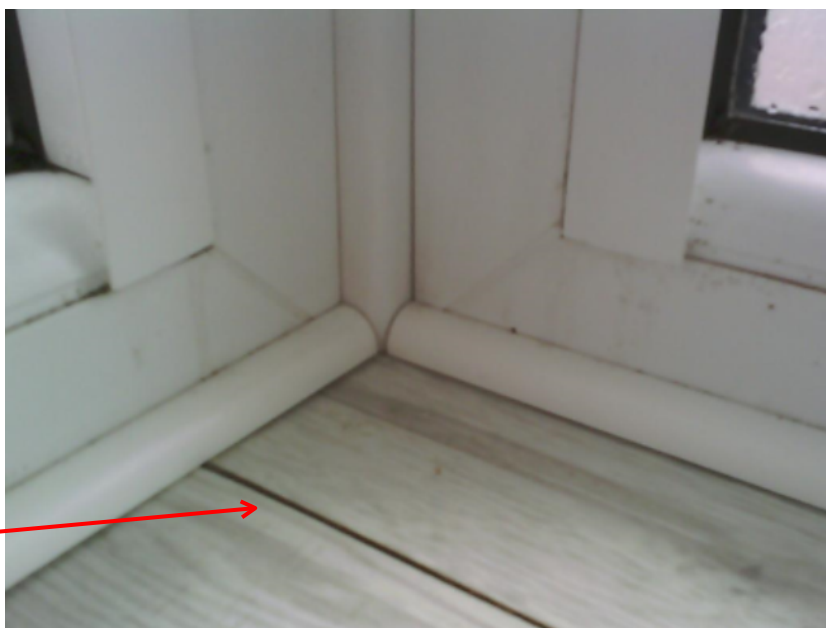
IR_2018-02-18_1170.jpg

Sp1	-9,4 °C
Sp2	-7,8 °C
Sp3	-3,3 °C
Sp4	1,0 °C
Sp5	9,2 °C
Sp6	3,3 °C

Ewidentny dowód na przyczynę wychłodzenia. Źródłem tego punktowego wychłodzenia nie jest słupek narożny okna. Chłód przenika od materiału znajdującego się pod oknem. Punkty (Sp3 oraz Sp6) znajdują się na styku ze słupkiem jednak na różnej wysokości. (różnica około 10 cm) Występuje jednak pomiędzy nimi znaczna różnica temperatury. (około 6 stopni Celcjusza), której brak na całej wysokości słupka.

Widoczne zniszczenie fugi paneli podłogowych
