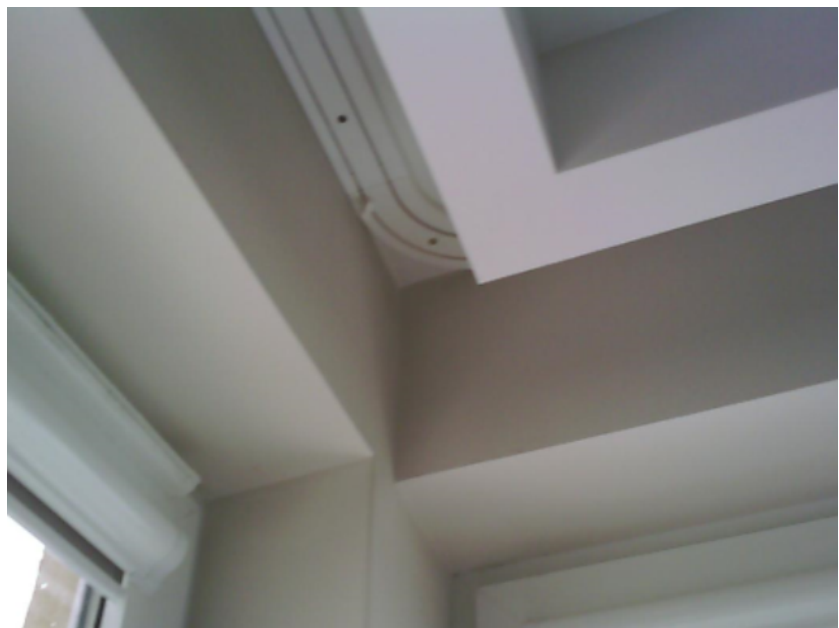
IR\_2018-02-18\_1165.jpg

Sp1	13,4 °C
-----	---------

Widoczny mostek termiczny spowodowany napływającym chłodem wynikającym z identycznej wady w oknach piętro wyżej.
